報告書

東日本大震災(2011年3月11日 M9.0)により被害を受けた集合住宅の現在の状況を報告します。

建物概要: RC造14階建 1976年(昭和51年)建築 築35年 杭基礎 杭長24m 所在地: 宮城県仙台市宮城野区

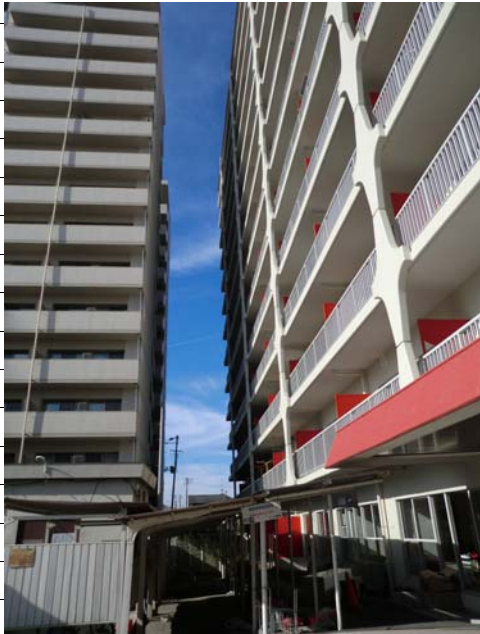
・写真右の建物が左に傾斜している

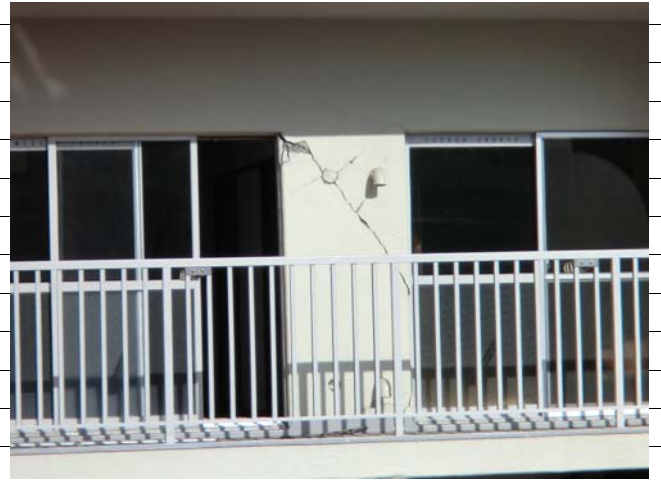
・非構造壁のせん断破壊

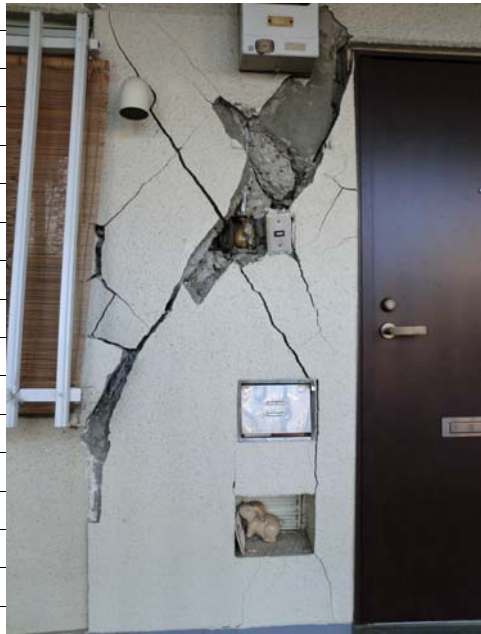
・非構造壁のせん断破壊
配管、埋設物を通過して破壊が生じている

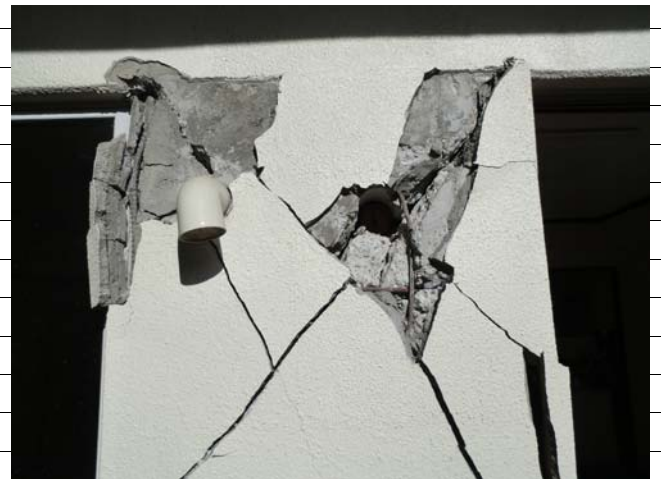
・非構造壁のせん断破壊(拡大)
